Ganglinien Rohwasserbeschaffenheit

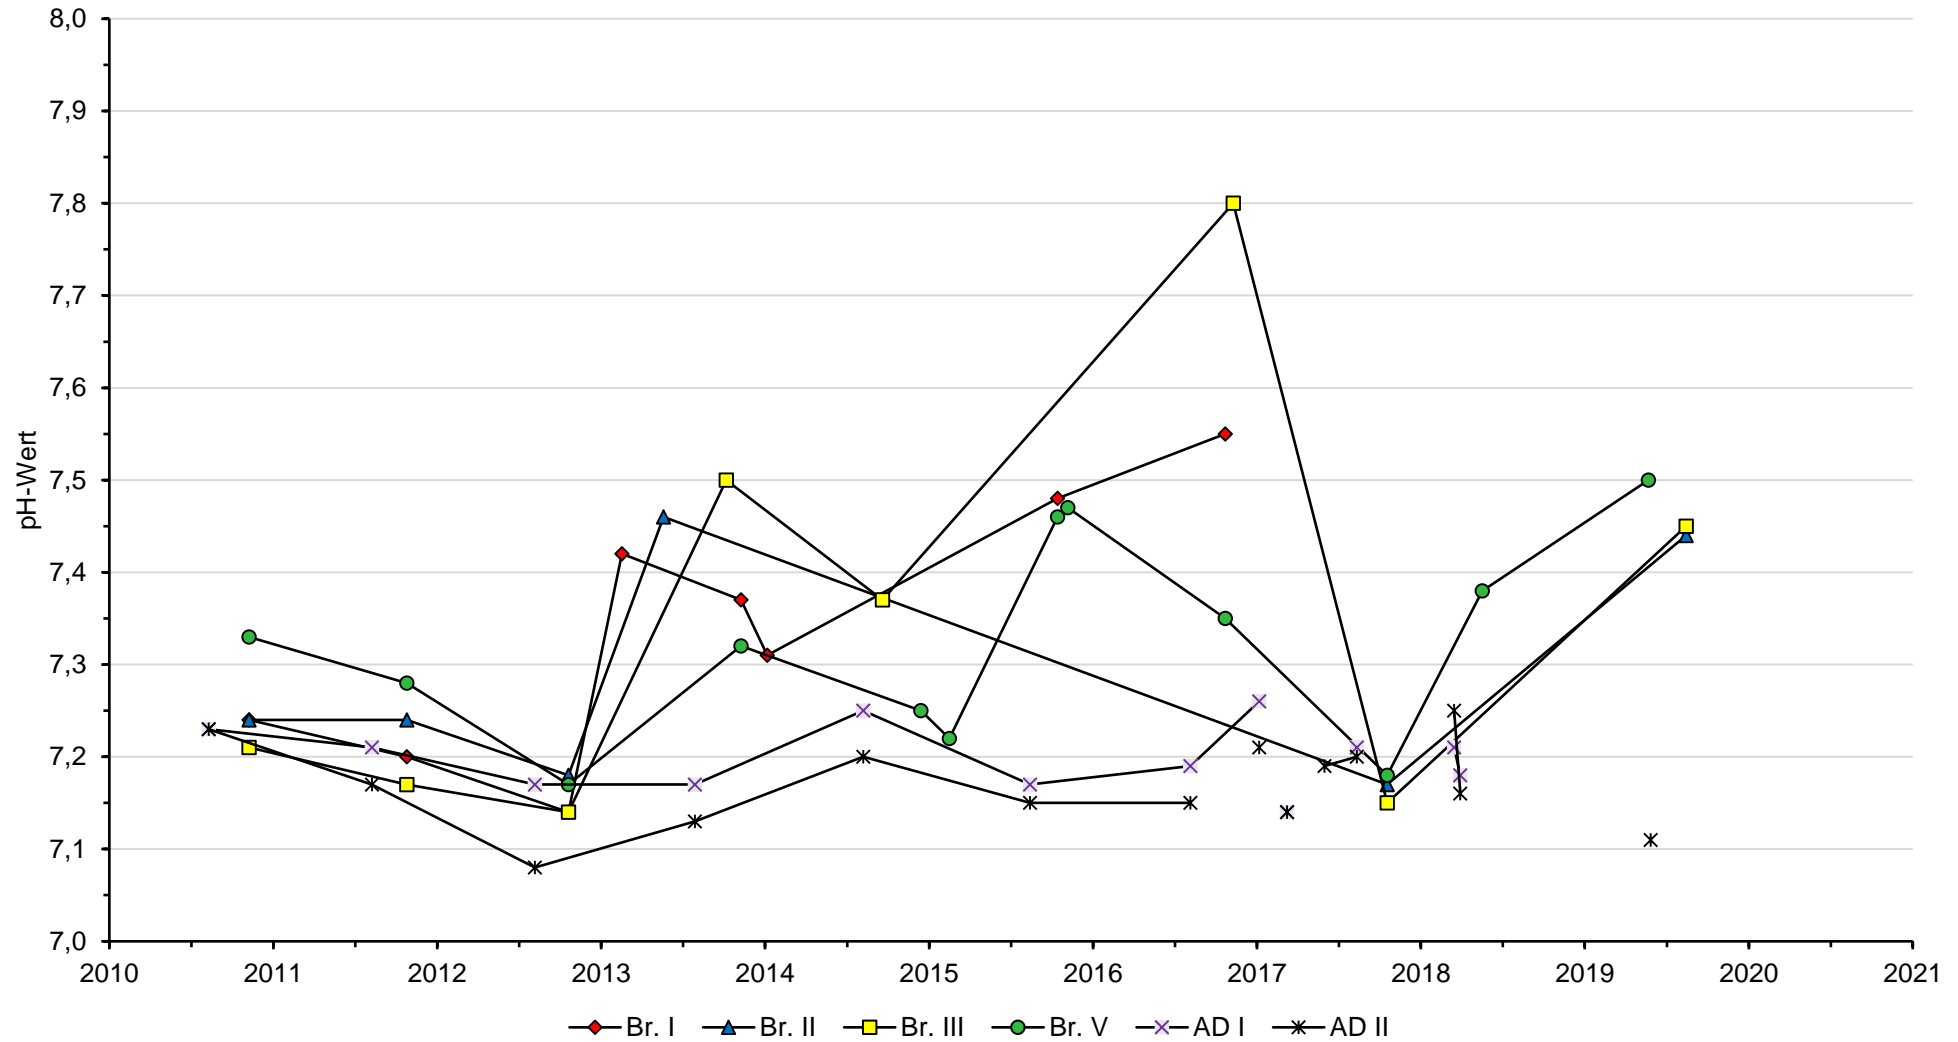
Städtisches Wasserwerk Kaufbeuren Rohwasserbeschaffenheit Br. Pumpwerk 2 und Altdorf - pH-Wert

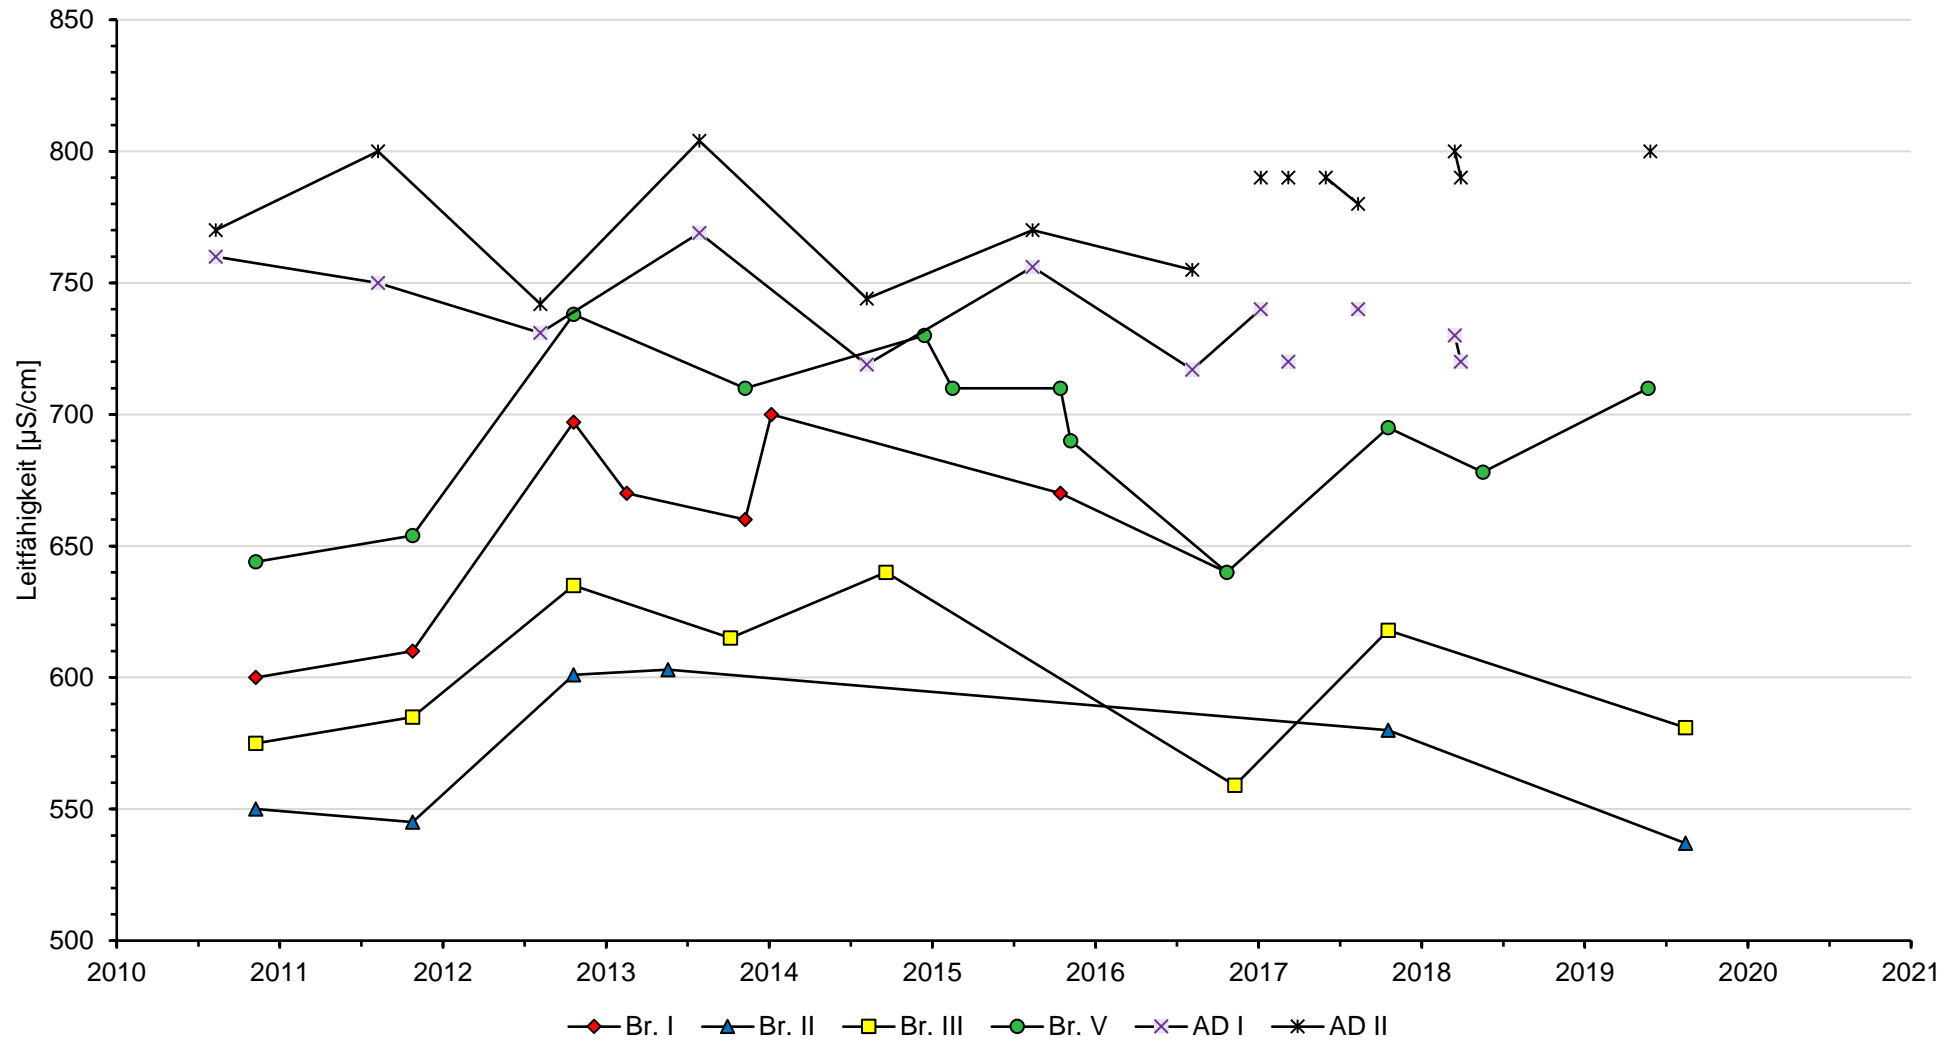
Städtisches Wasserwerk Kaufbeuren Rohwasserbeschaffenheit Br. Pumpwerk 2 und Altdorf - elektr. Leitfähigkeit

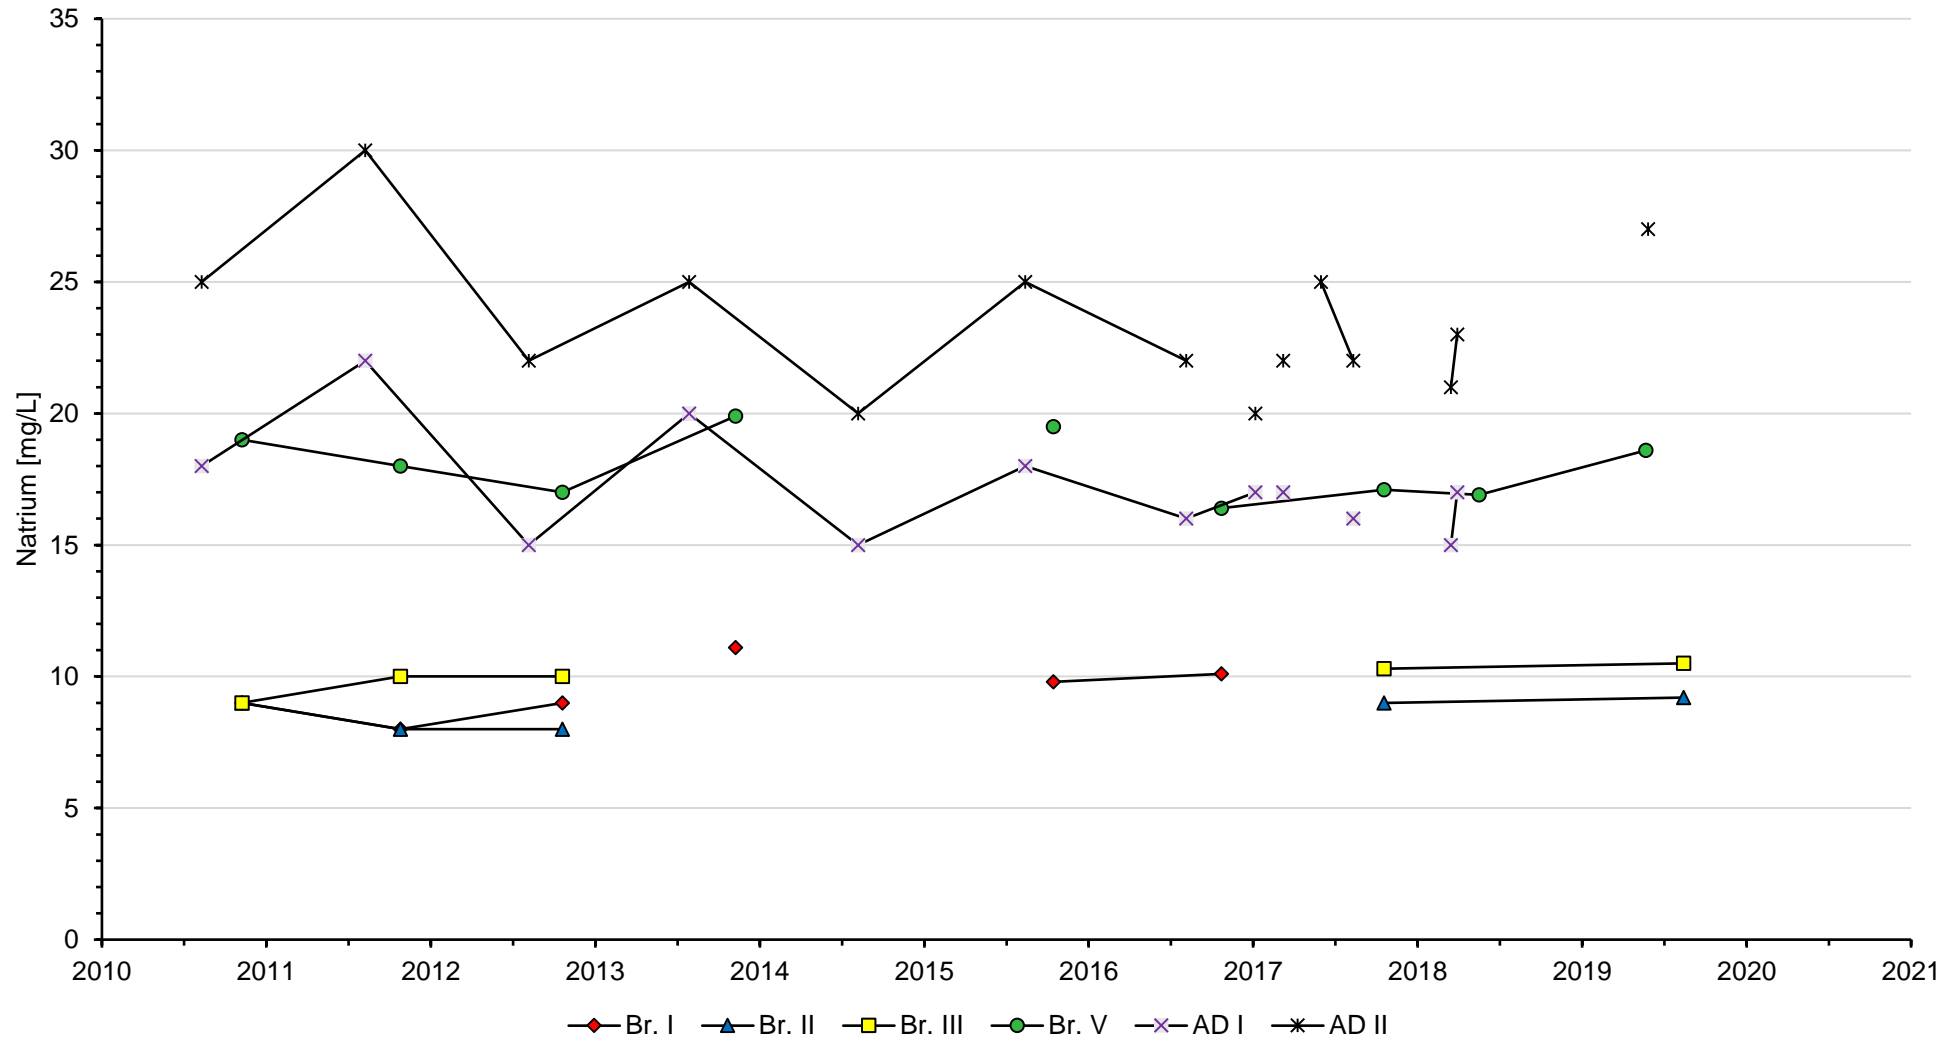
Städtisches Wasserwerk Kaufbeuren Rohwasserbeschaffenheit Br. Pumpwerk 2 und Altdorf - Natrium

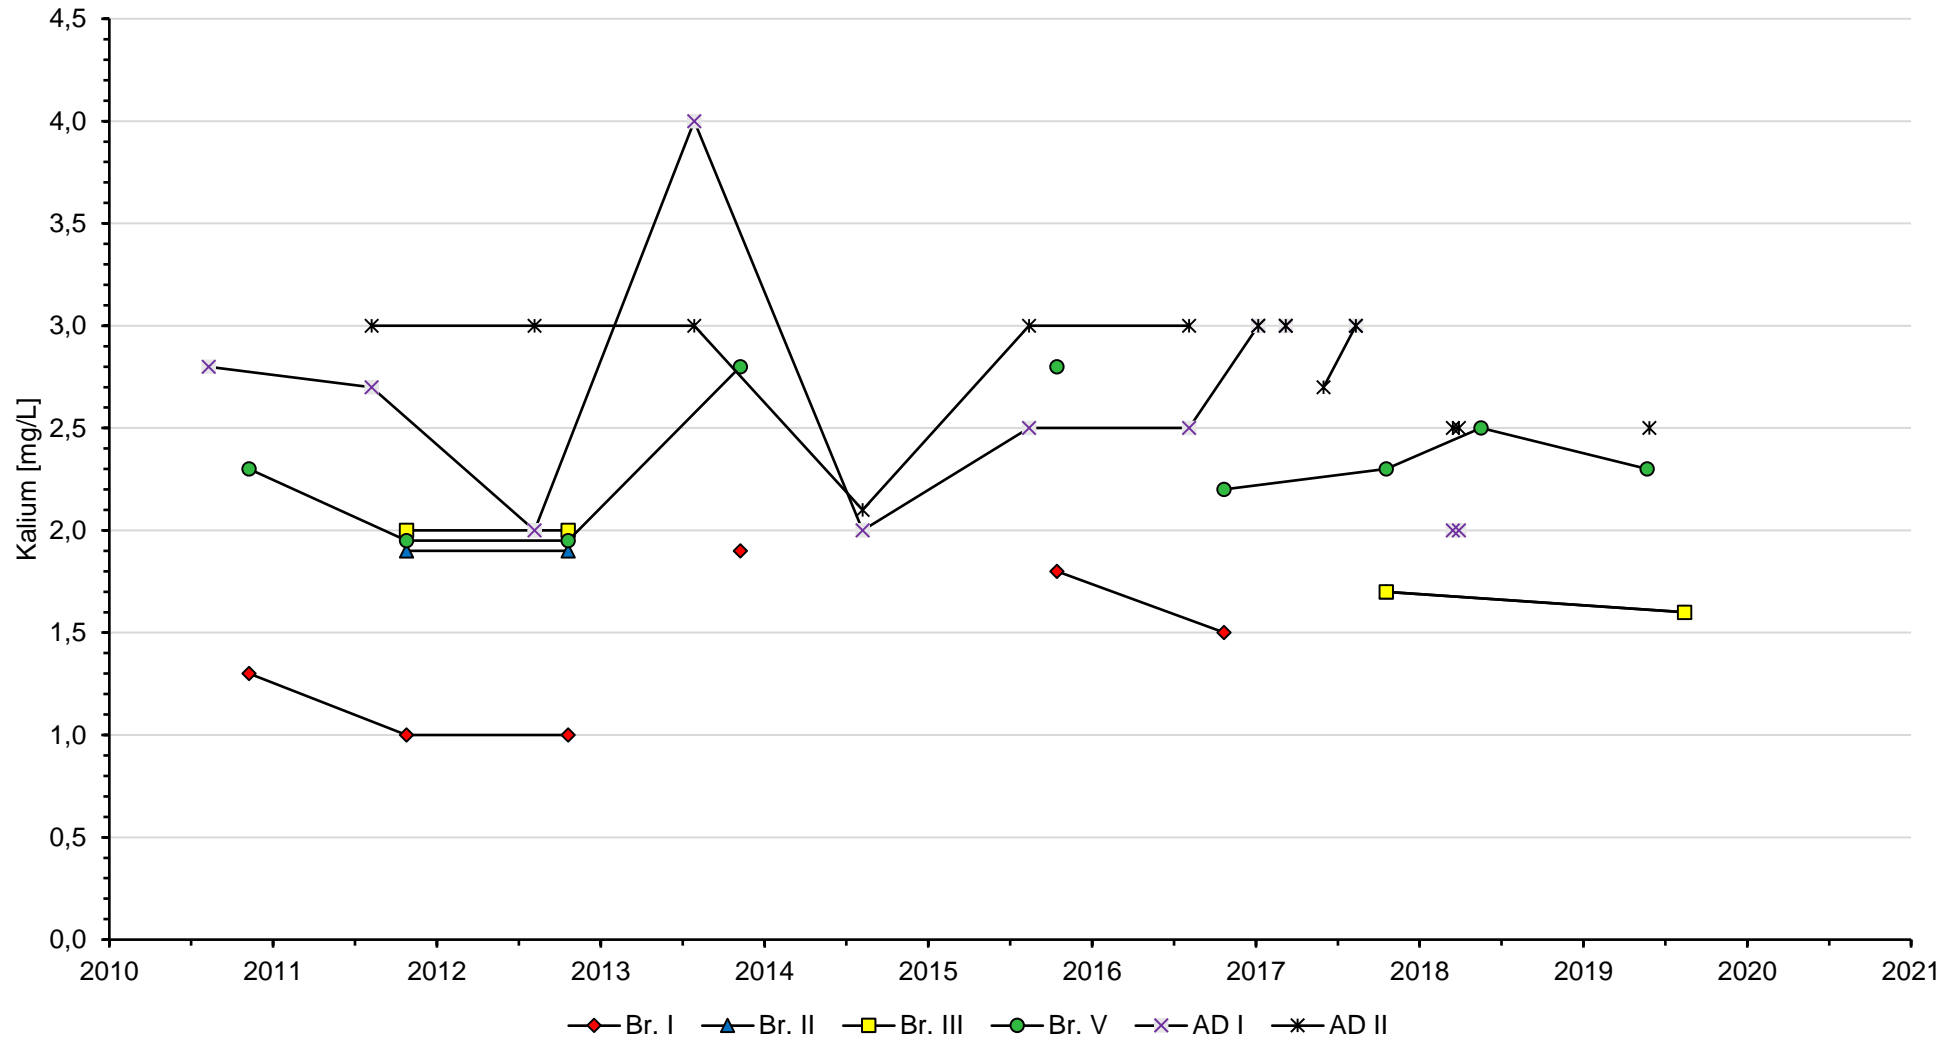
Städtisches Wasserwerk Kaufbeuren Rohwasserbeschaffenheit Br. Pumpwerk 2 und Altdorf - Kalium

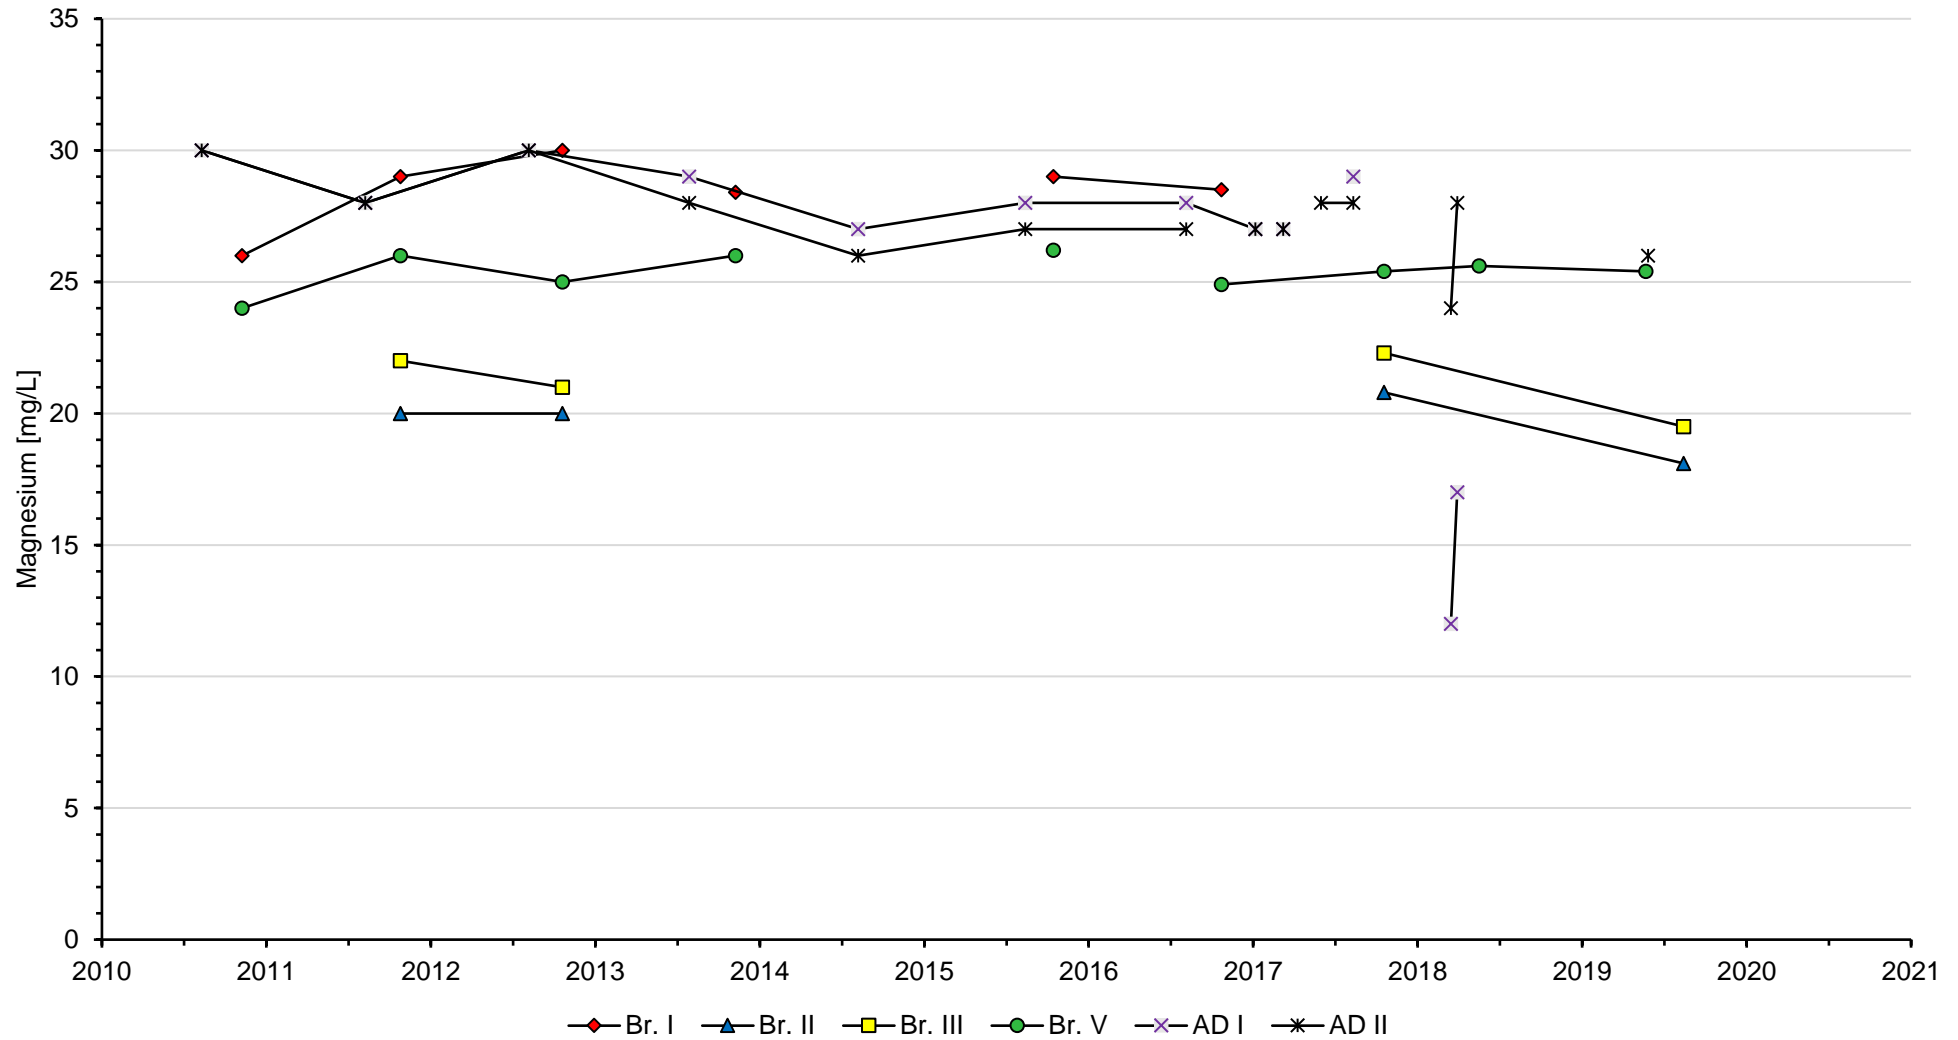
Städtisches Wasserwerk Kaufbeuren Rohwasserbeschaffenheit Br. Pumpwerk 2 und Altdorf - Magnesium

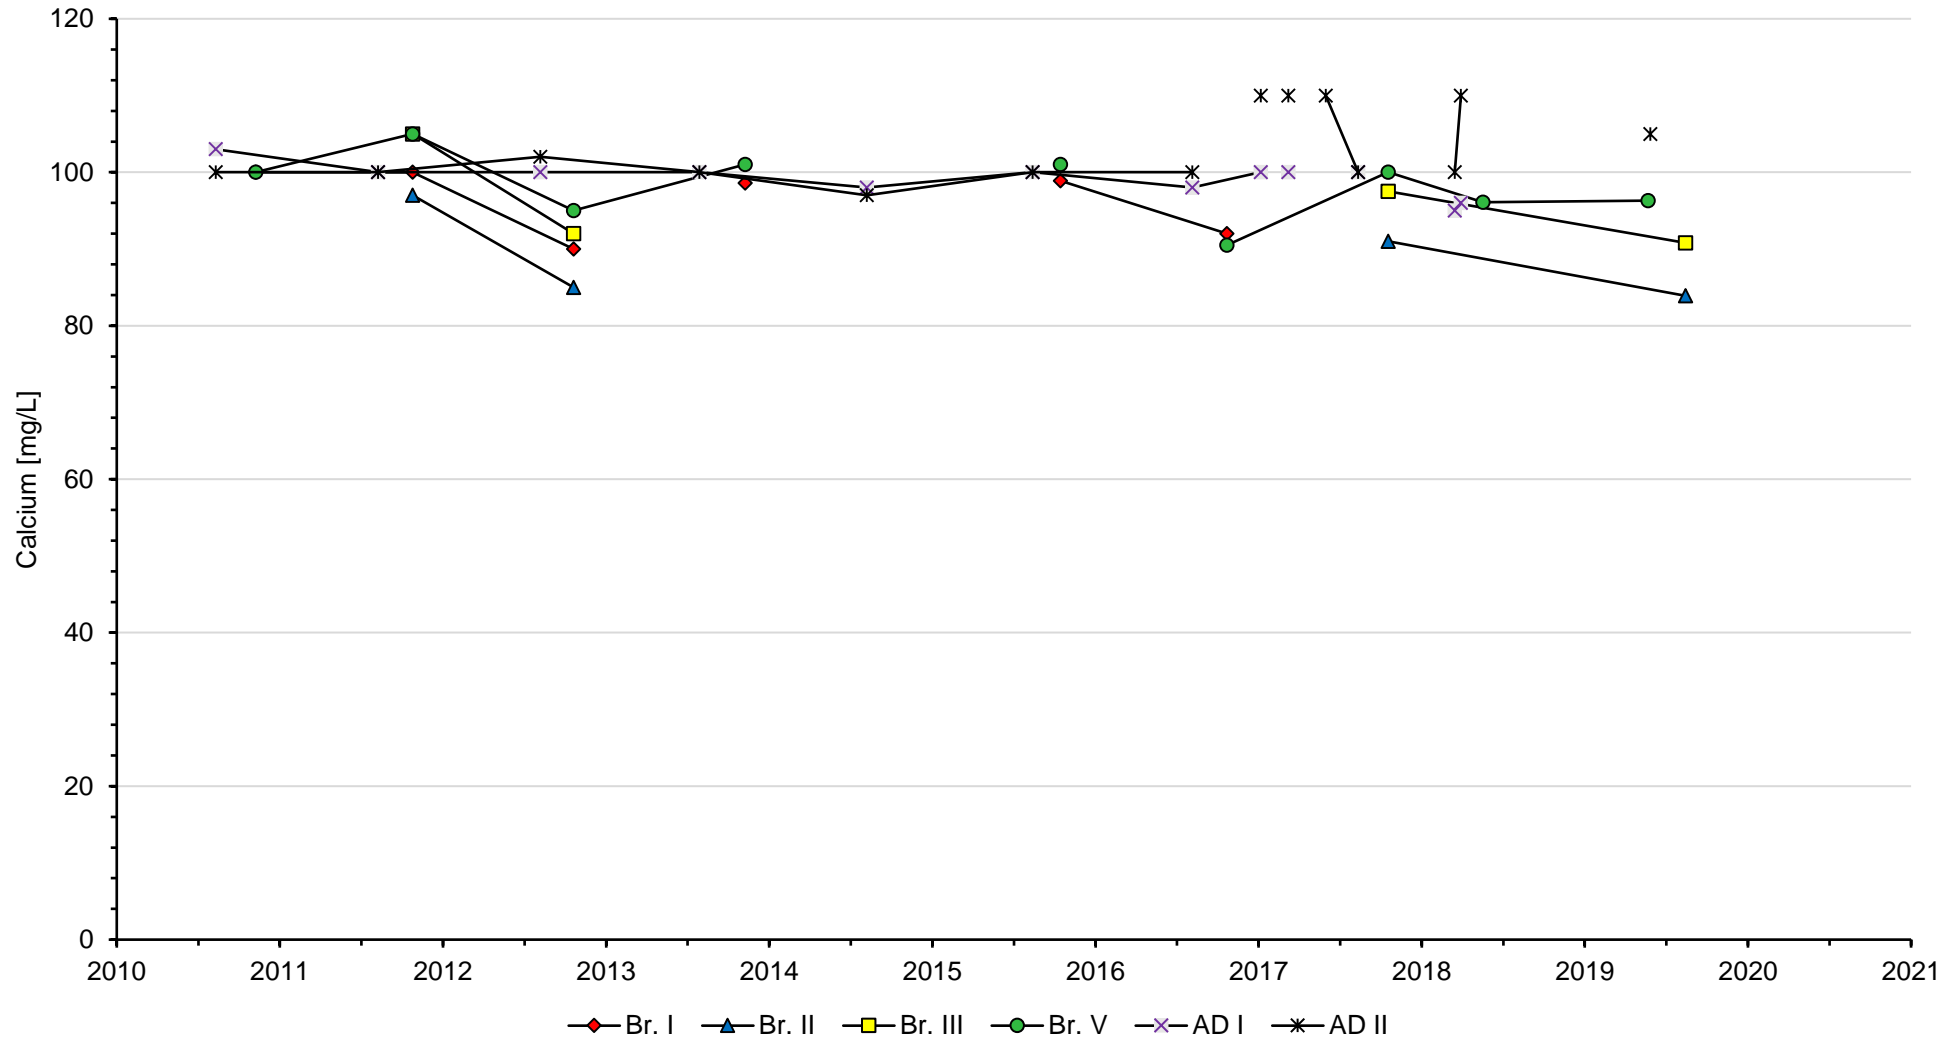
Städtisches Wasserwerk Kaufbeuren Rohwasserbeschaffenheit Br. Pumpwerk 2 und Altdorf - Calcium

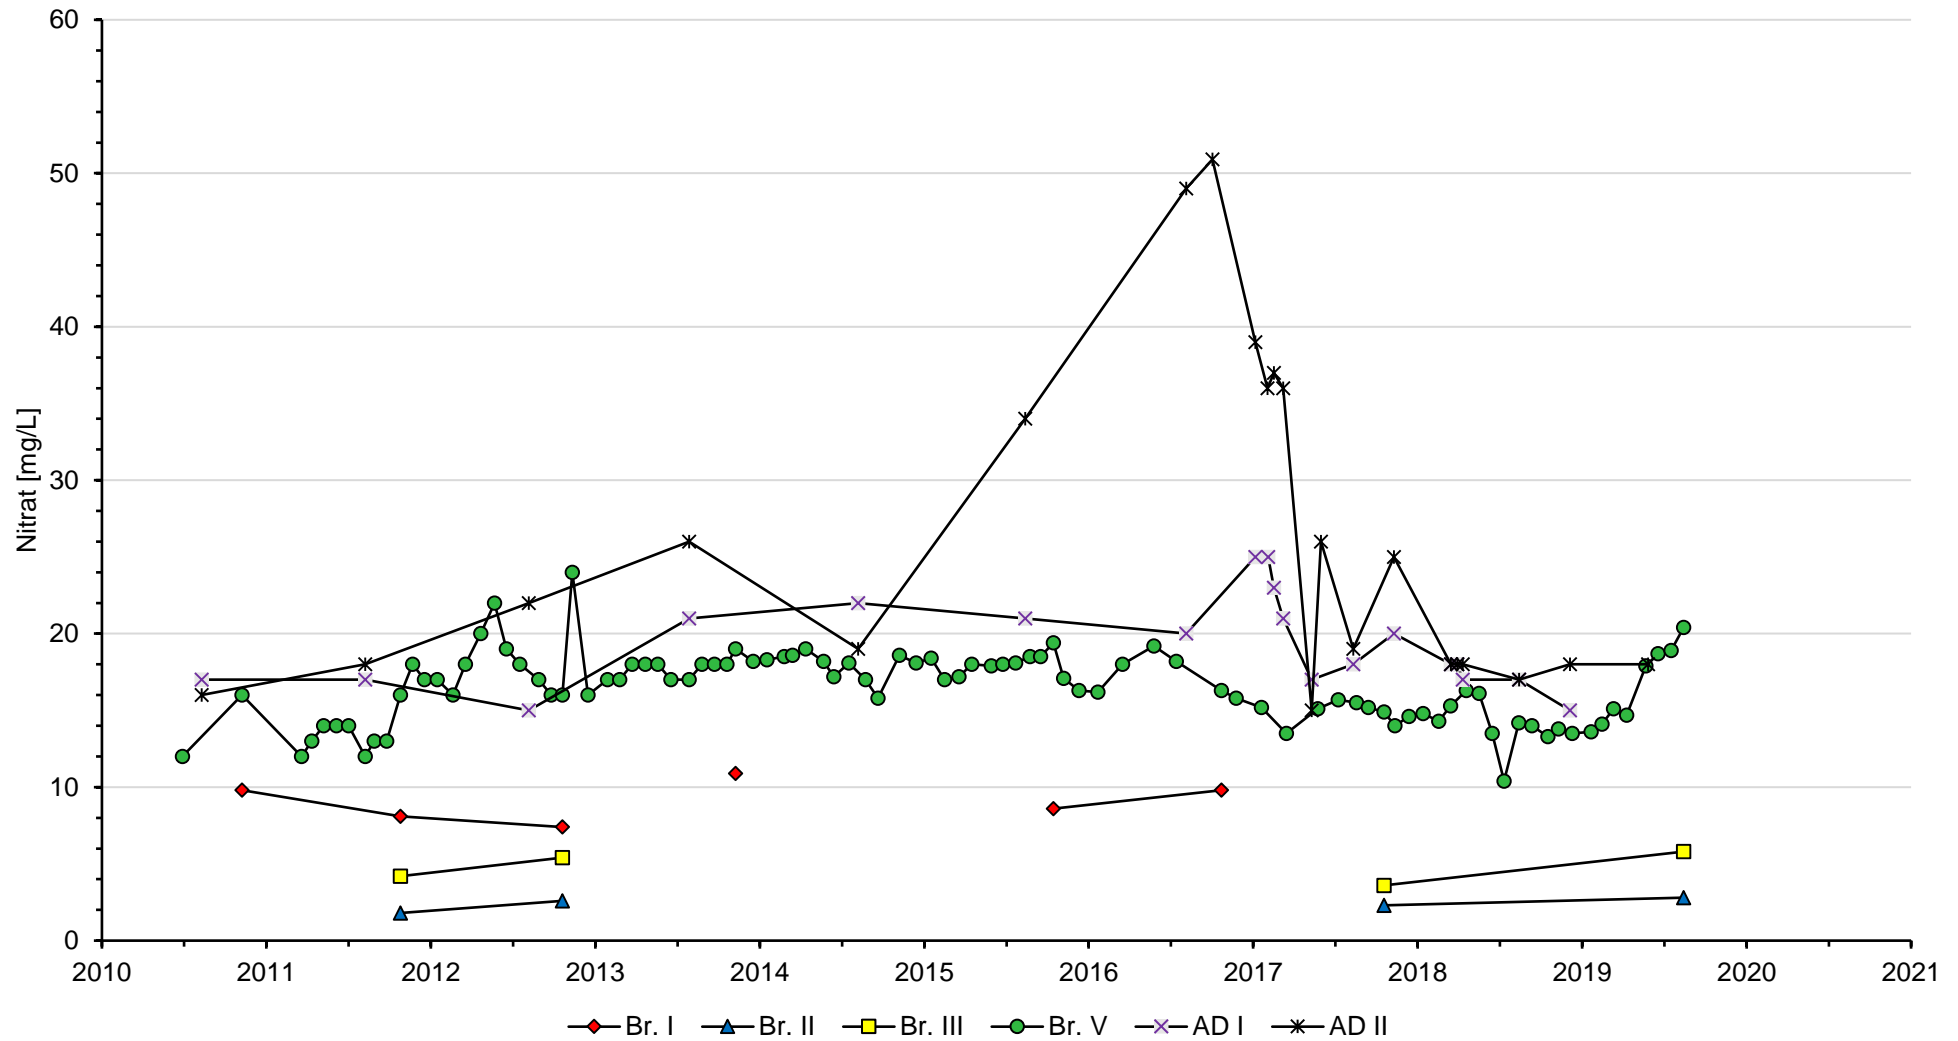
Städtisches Wasserwerk Kaufbeuren Rohwasserbeschaffenheit Br. Pumpwerk 2 und Altdorf - Nitrat

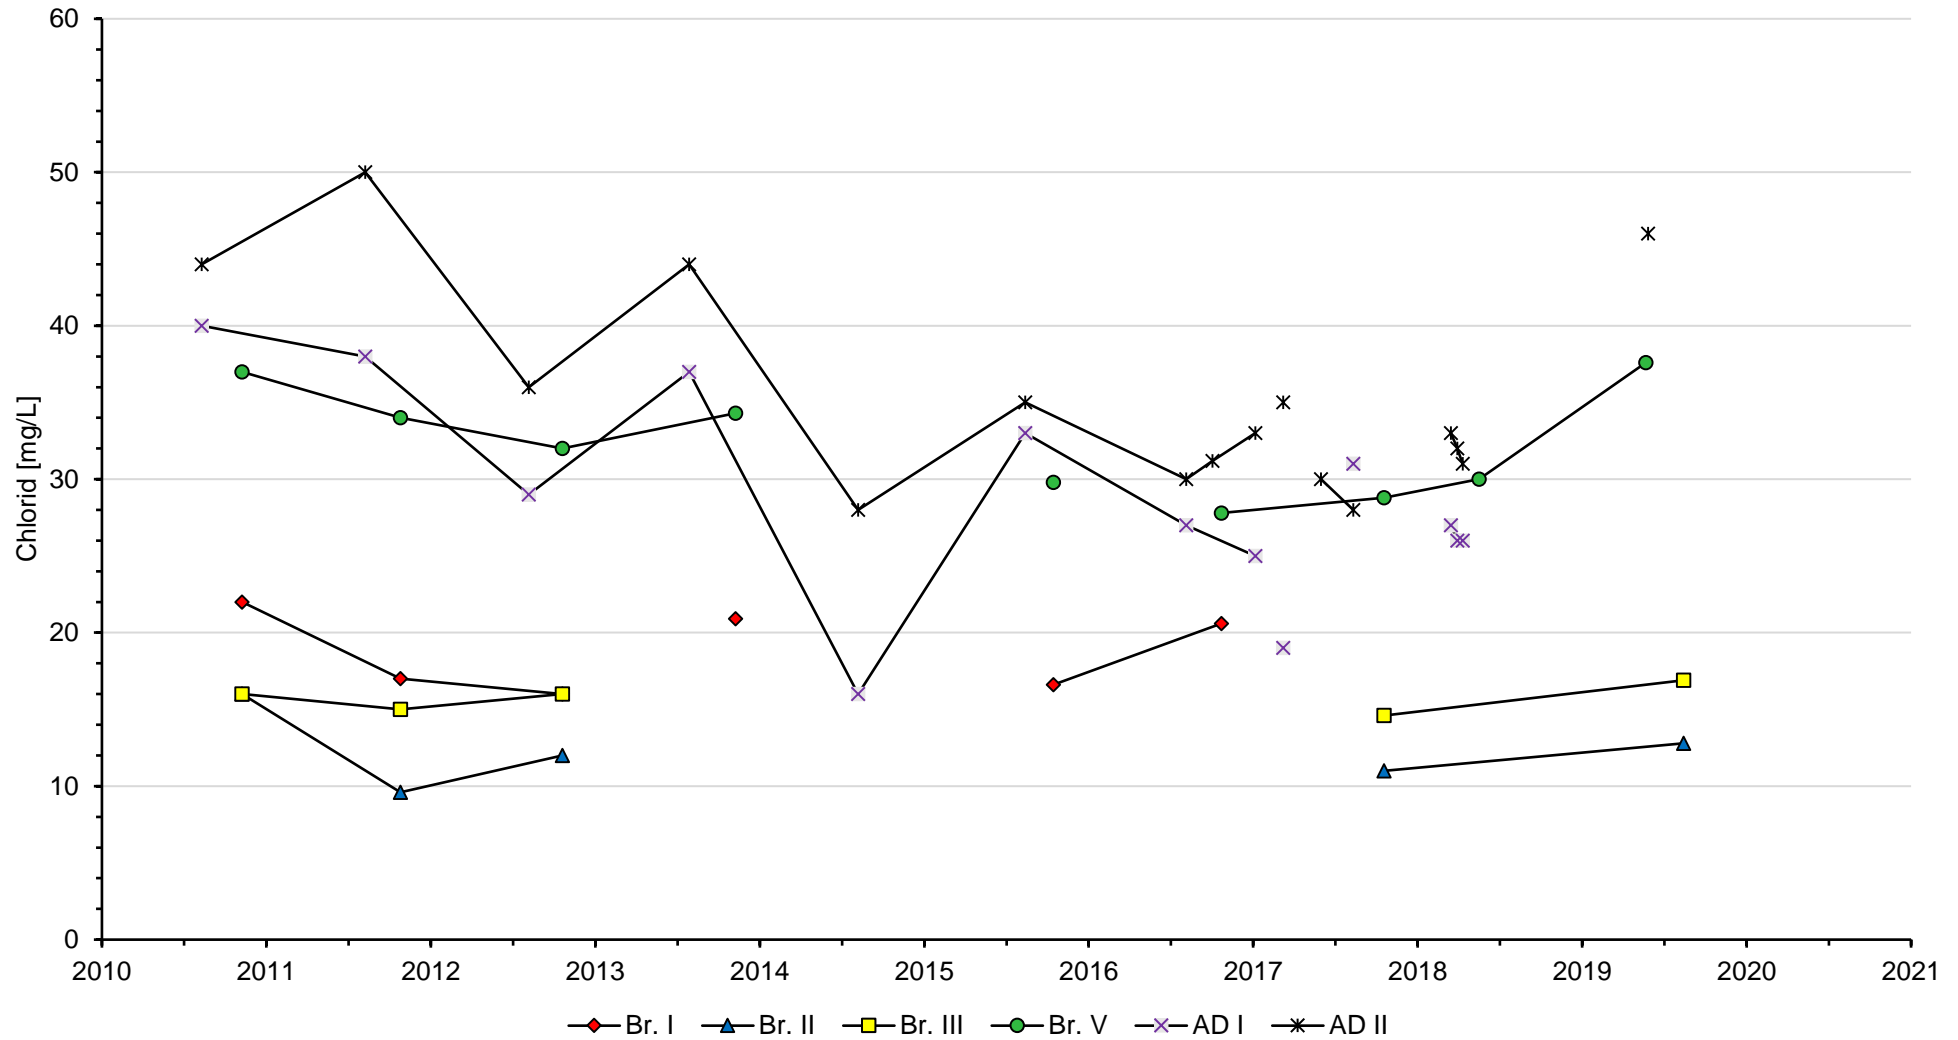
Städtisches Wasserwerk Kaufbeuren Rohwasserbeschaffenheit Br. Pumpwerk 2 und Altdorf - Chlorid

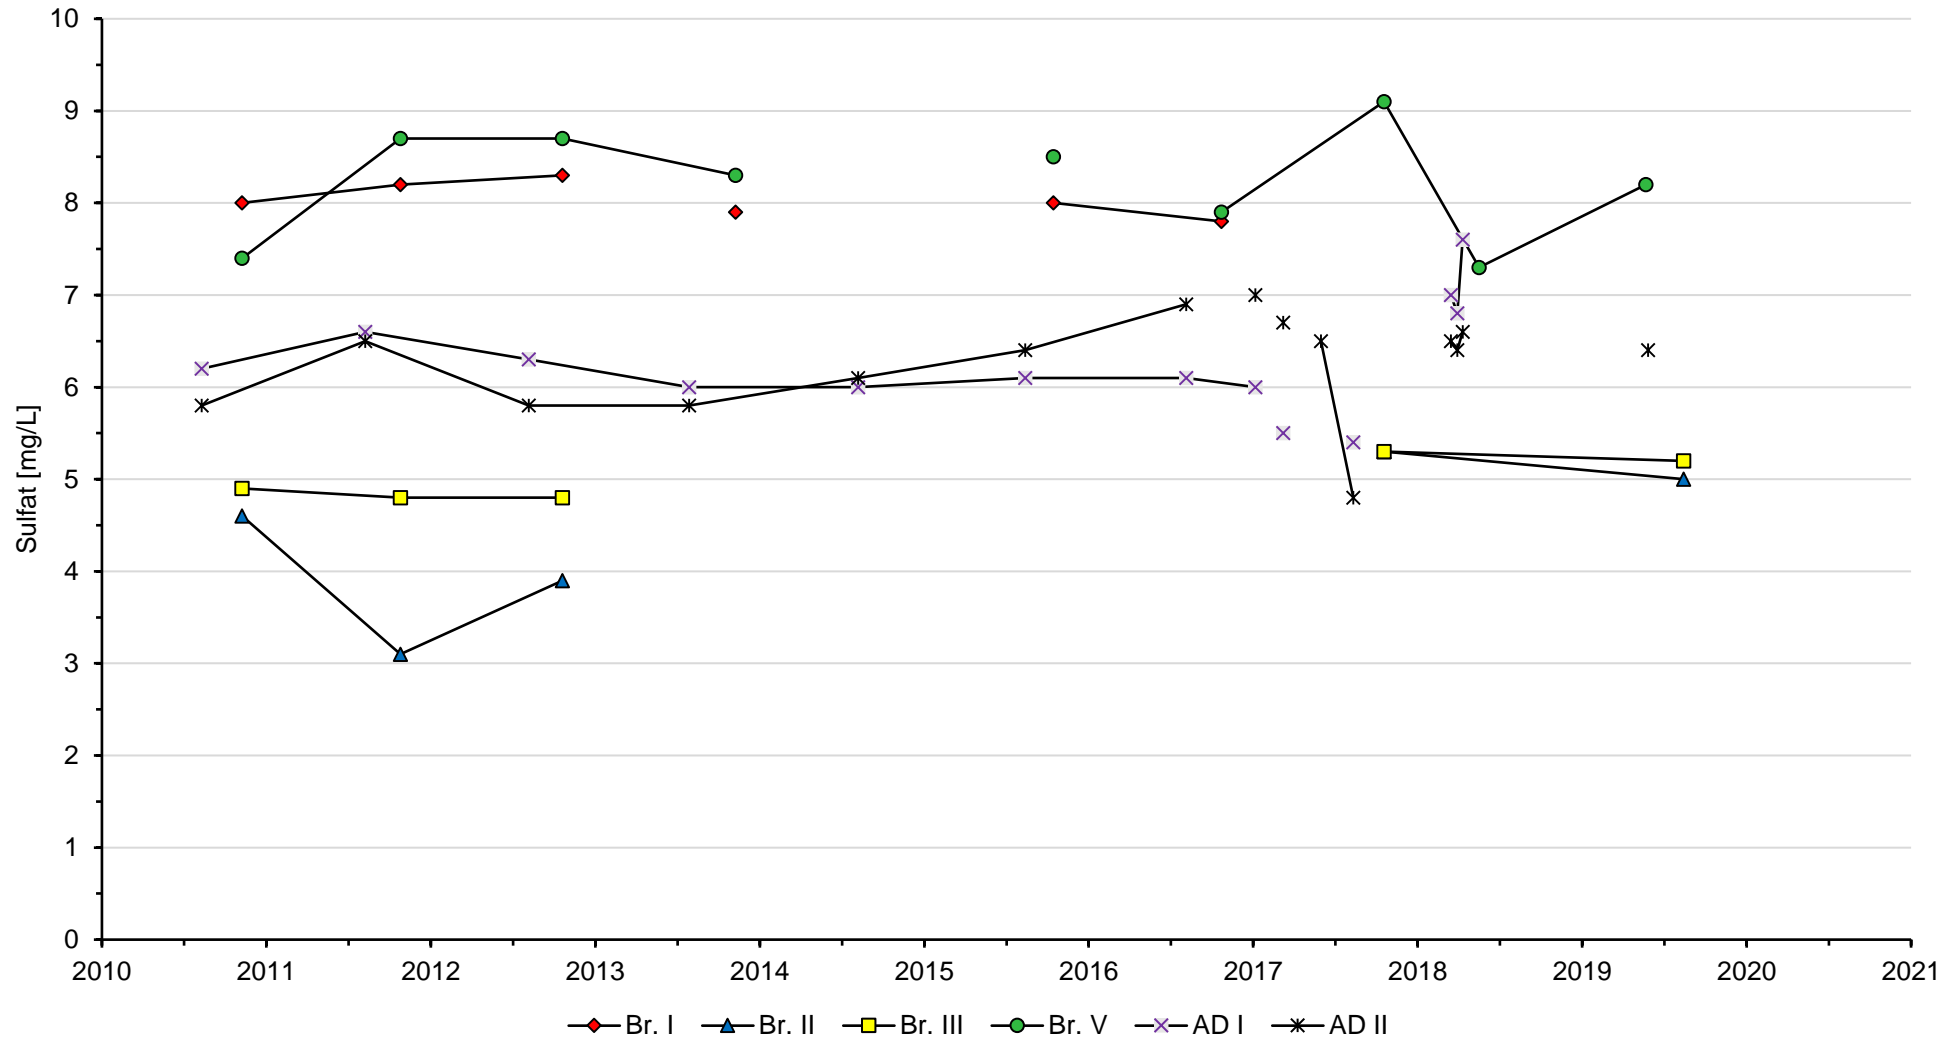
Städtisches Wasserwerk Kaufbeuren Rohwasserbeschaffenheit Br. Pumpwerk 2 und Altdorf - Sulfat

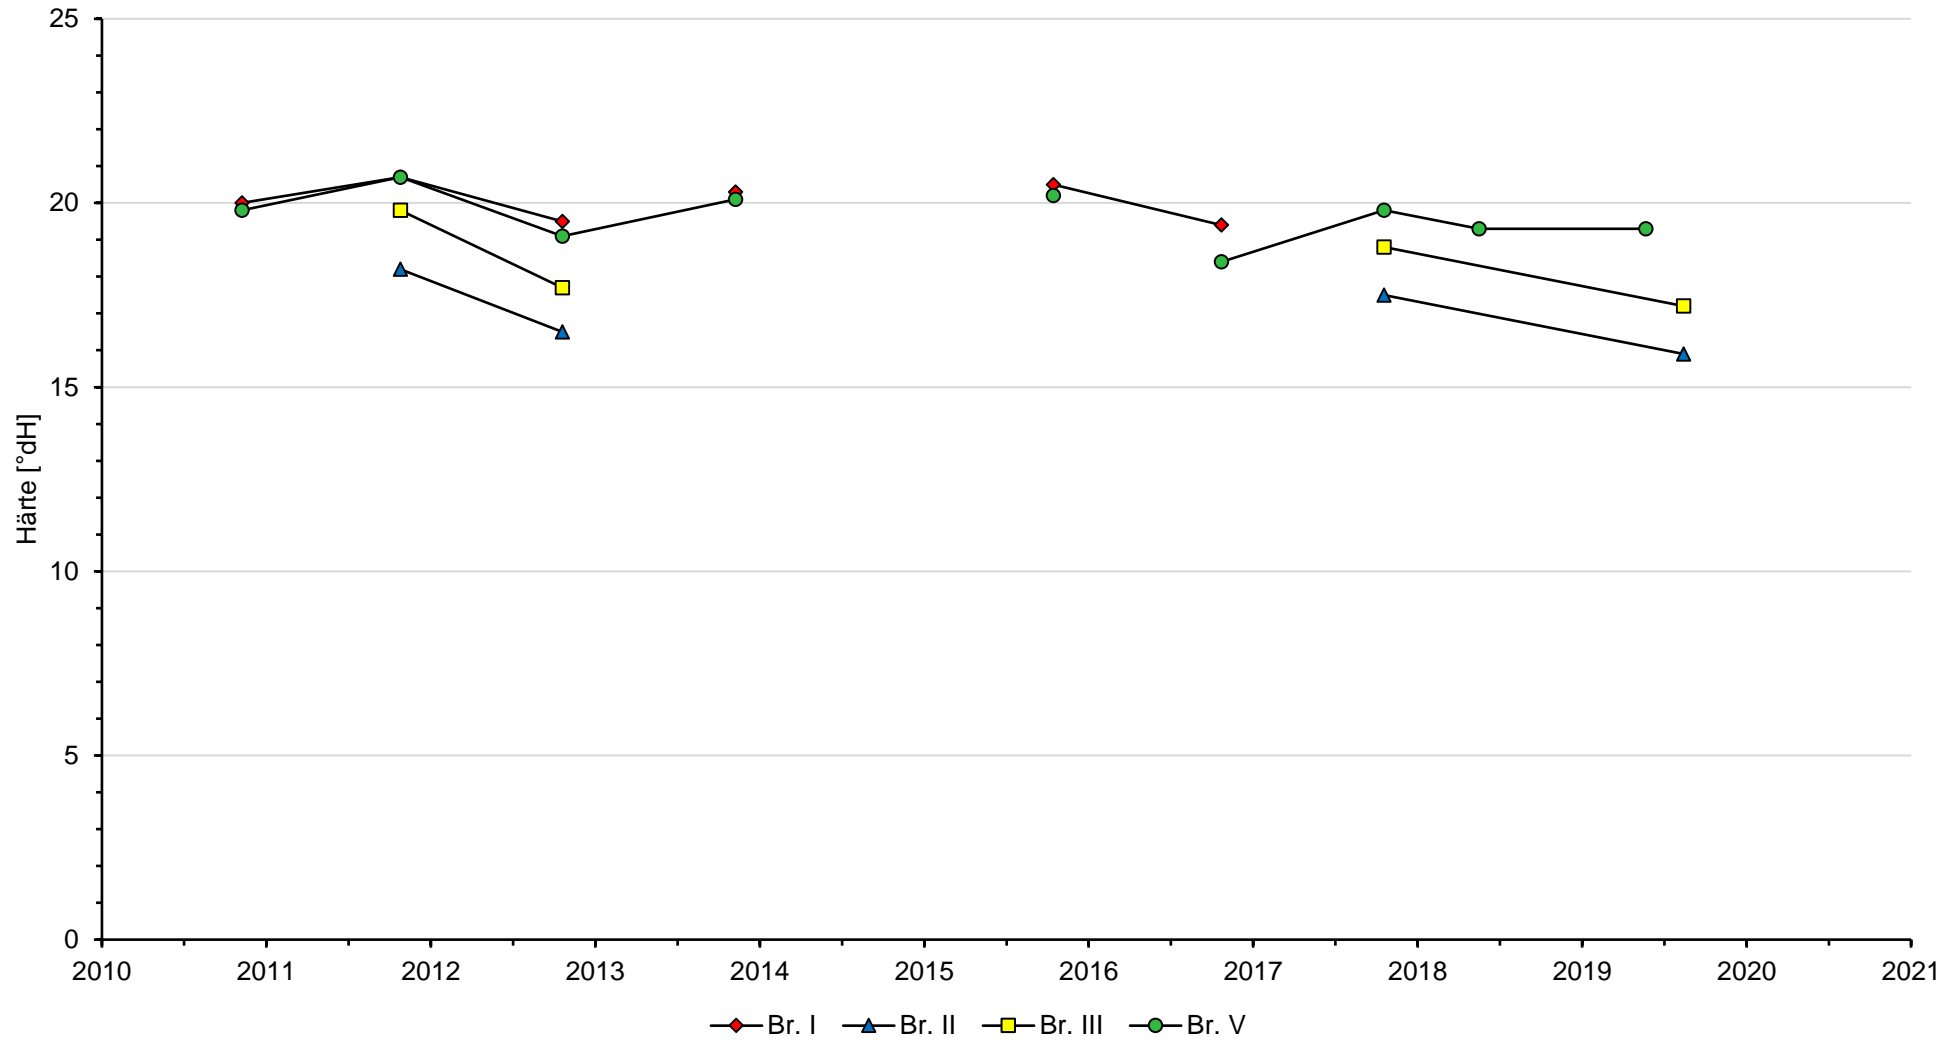
Städtisches Wasserwerk Kaufbeuren Rohwasserbeschaffenheit Br. Pumpwerk 2 - Härte
